Критичен участък "остров Батин" ркм.526.000 - ркм. 524.000 Bottleneck "Batin isl." rkm. 526.000 - rkm. 524.000

EXECUTIVE AGENCY
FOR EXPLORATION AND MAINTENANCE OF THE DANUBE RIVER

Критичен участък: **526.000** ркм – **524.000** ркм Bottleneck: **526.000** rkm – **524.000** rkm	Дата/Date: **11.11.2026 г.**

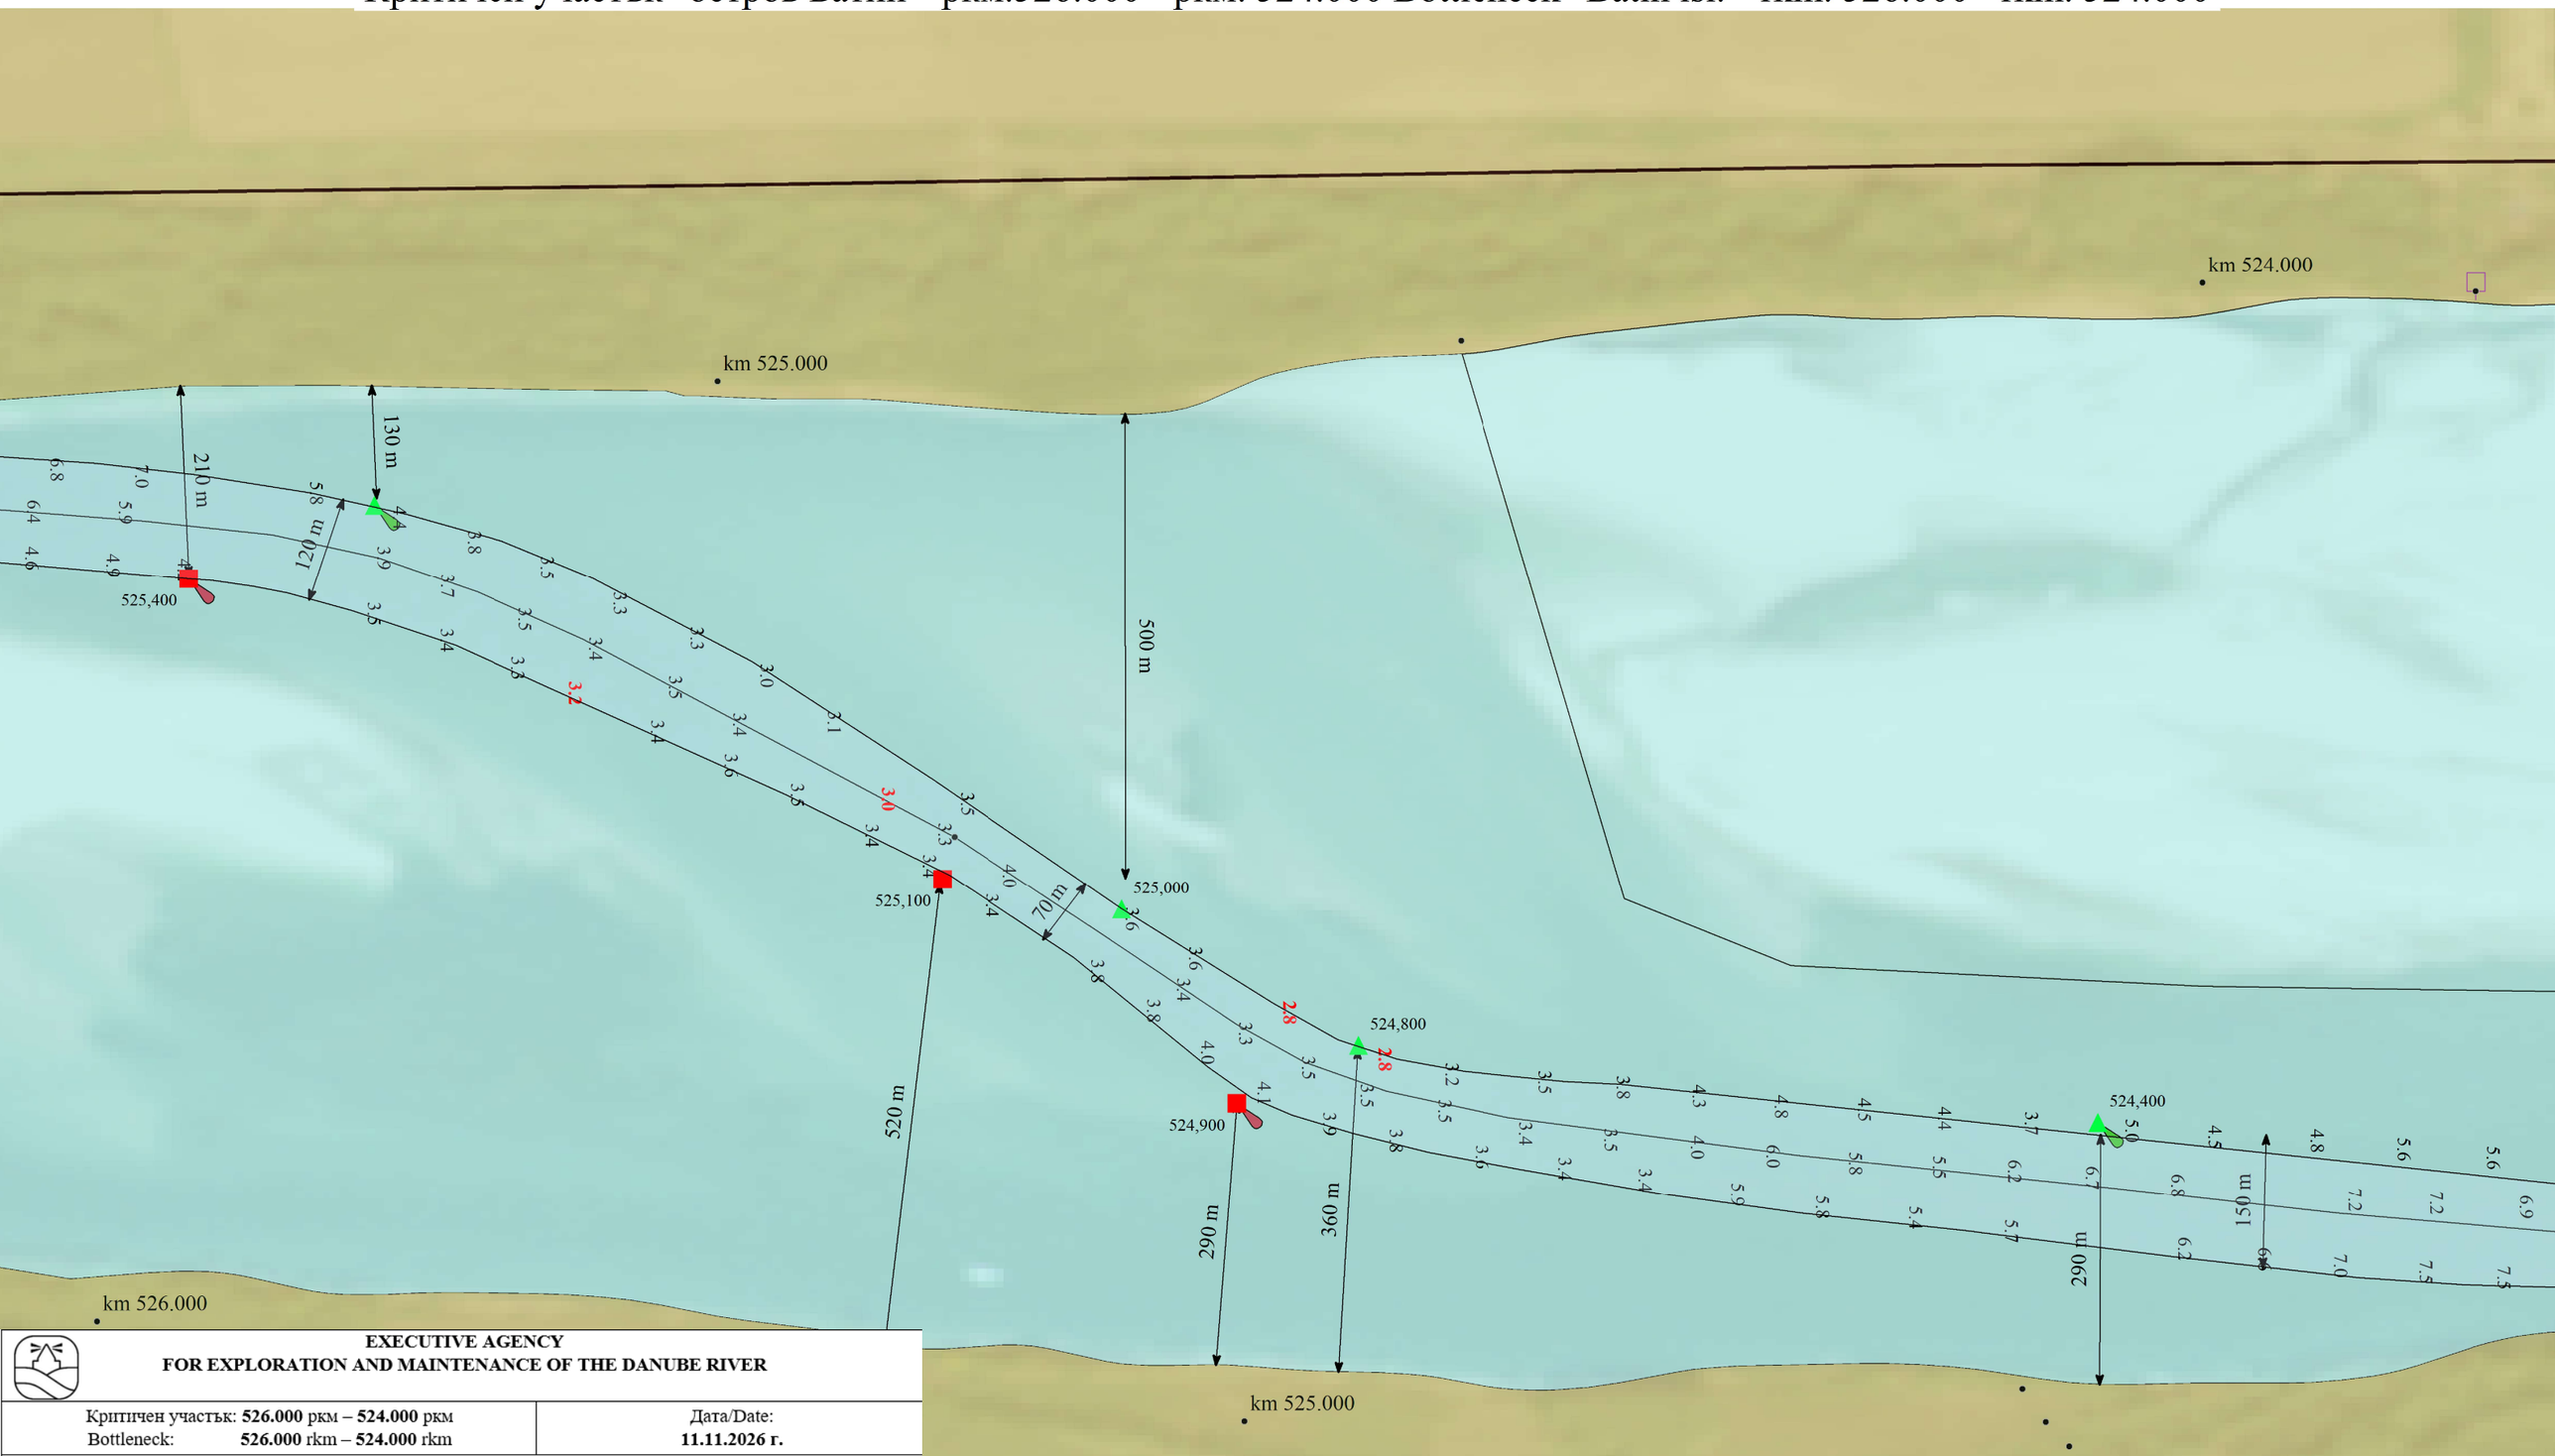
Минимална ширина фарватер / Minimal width fairway: **70 m**

Минимална дълбочина / Minimal depth: **2.8 m (28 dm)**	покрай ограждане лява страна фарватер alongside green buoys
Минимална дълбочина / Minimal depth: **3.0 m (30 dm)**	по медианата на фарватера along the fairway median
Минимална дълбочина / Minimal depth: **3.2 m (32 dm)**	покрай ограждане дясна страна фарватер alongside red buoys
