Критичен участък "остров Чайка" ркм.387.000 - ркм. 385.000 Bottleneck "Chaika isl." rkm.387.000 - rkm. 385.000

EXECUTIVE AGENCY
FOR EXPLORATION AND MAINTENANCE OF THE DANUBE RIVER

Критичен участък: **387.000** ркм – **385.000** ркм Bottleneck: **387.000** rkm – **385.000** rkm	Дата/Date: **16.11.2026 г.**

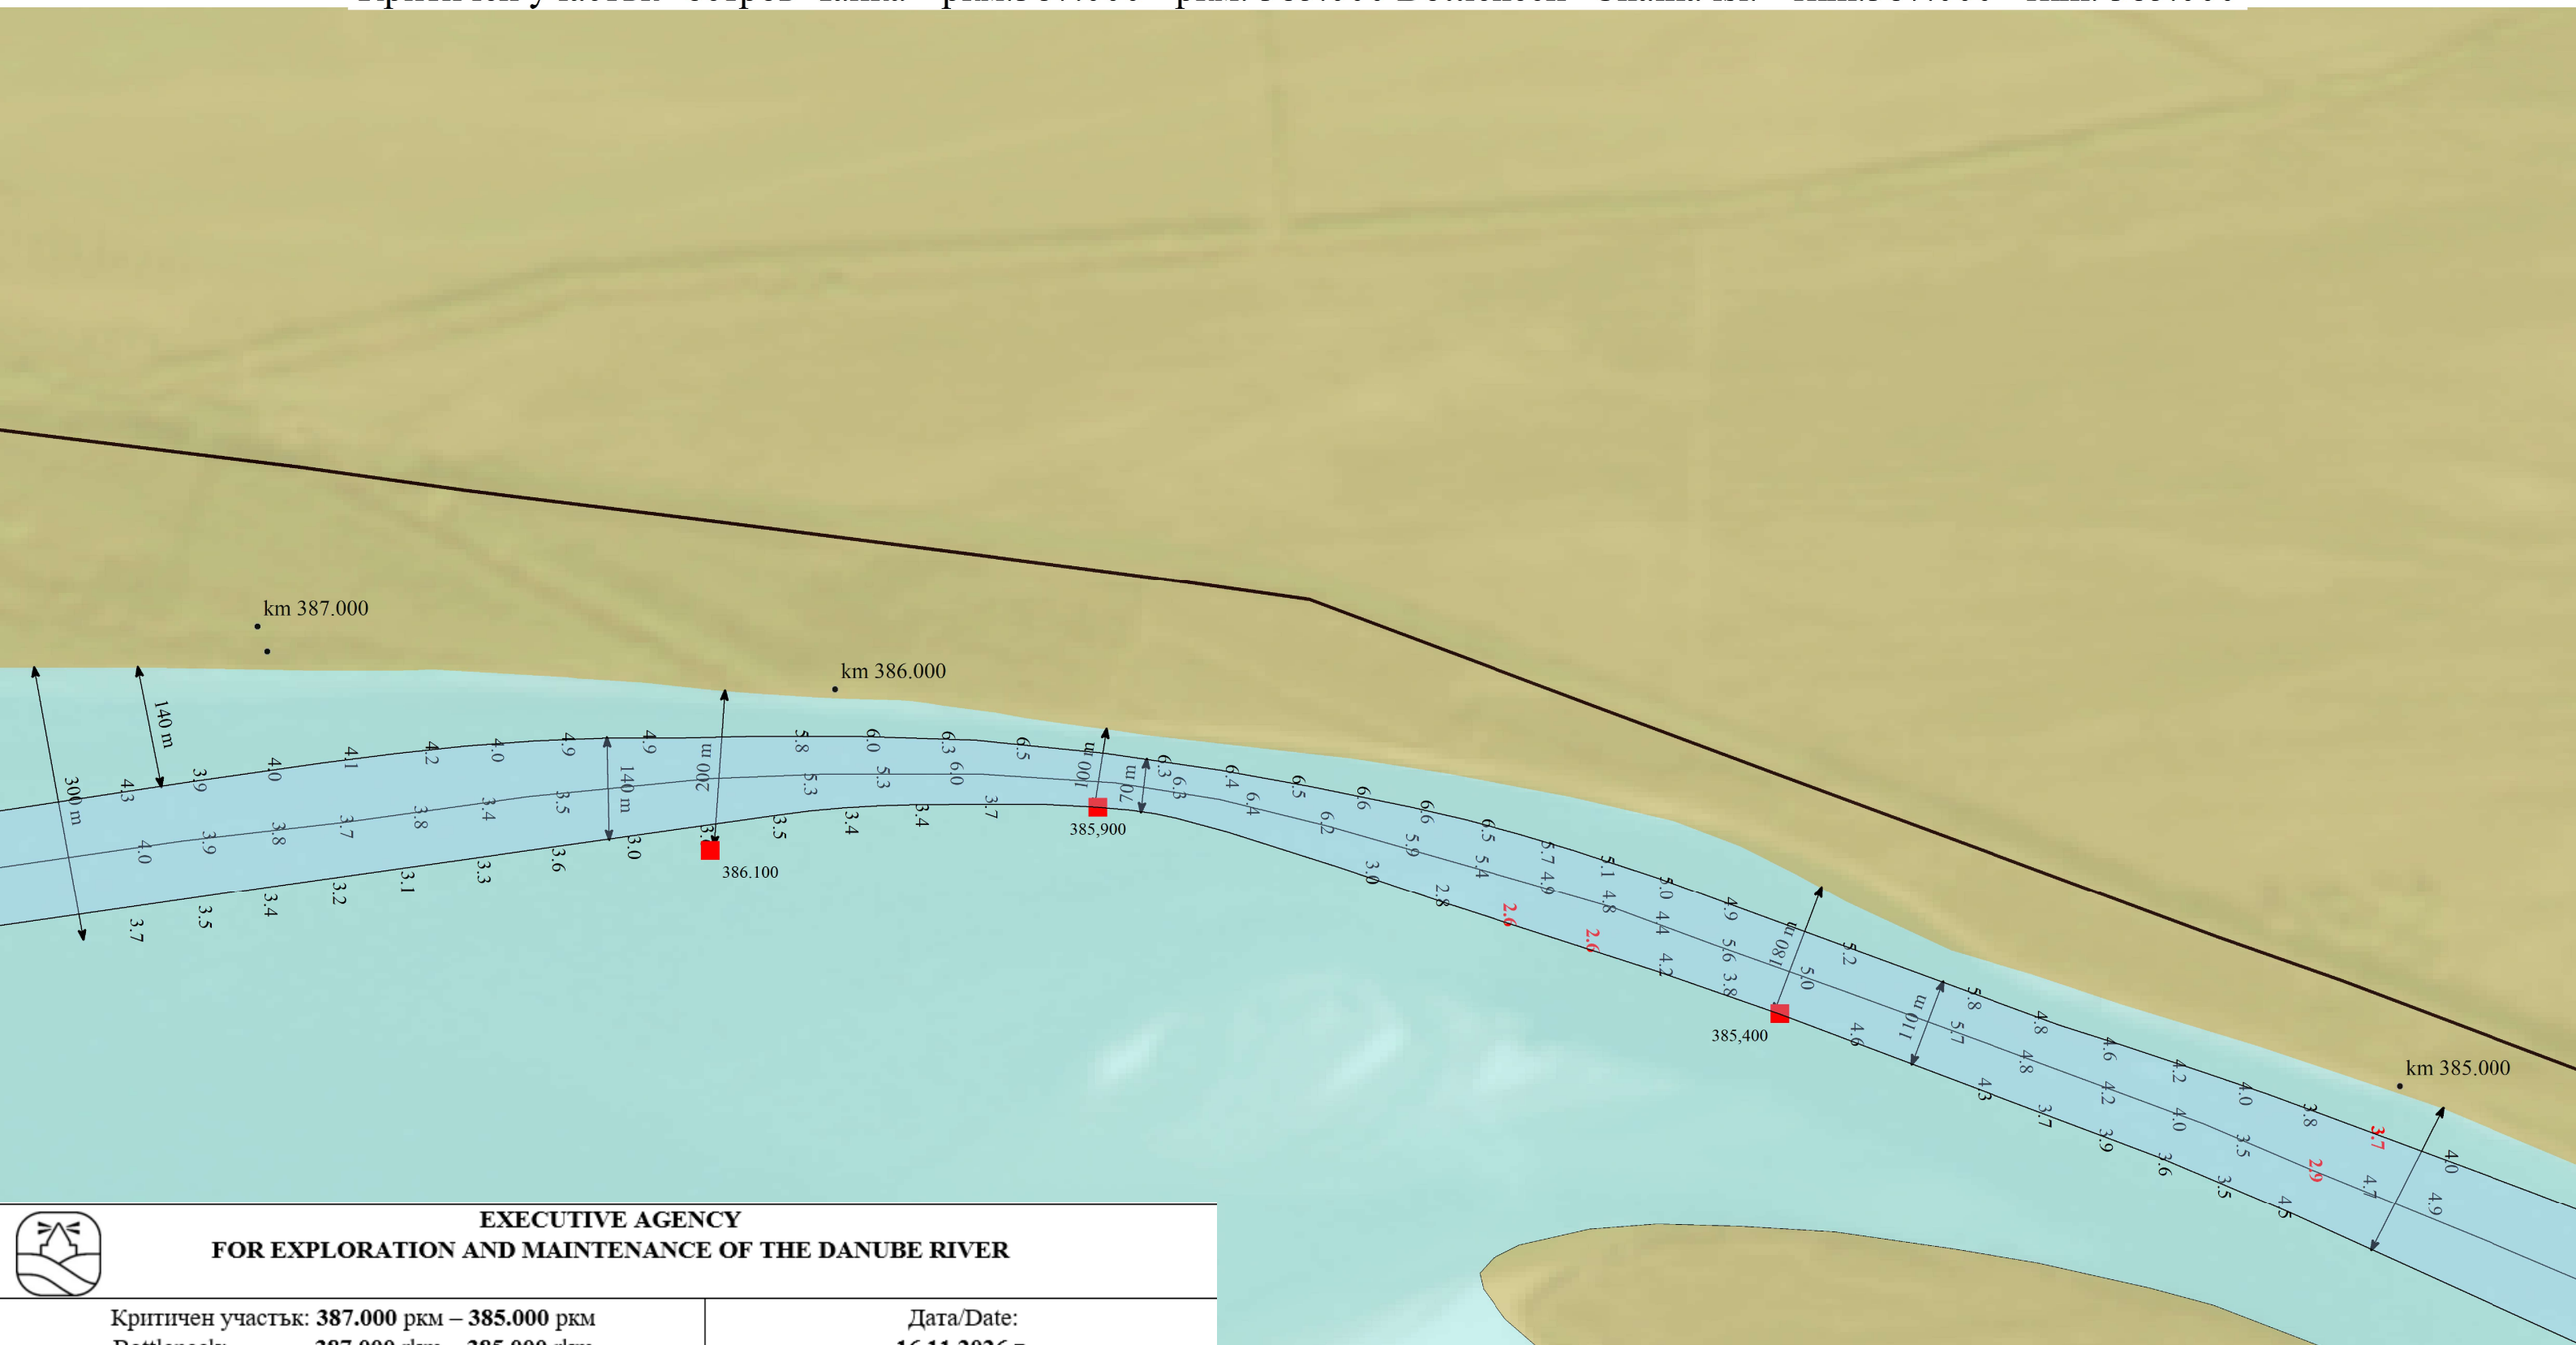
Минимална ширина фарватер / Minimal width fairway: **70 m**

Минимална дълбочина / Minimal depth: **3.7 m (37 dm)**	покрай ограждане лява страна фарватер alongside green buoys
Минимална дълбочина / Minimal depth: **2.9 m (29 dm)**	по медианата на фарватера along the fairway median
Минимална дълбочина / Minimal depth: **2.6 m (26 dm)**	покрай ограждане дясна страна фарватер alongside red buoys
