Критичен участък " Остров Батин " ркм. 525.500 - ркм. 524.400 , Bottleneck " Batin isl. " rkm. 525.500 - rkm. 524.400

EXECUTIVE AGENCY
FOR EXPLORATION AND MAINTENANCE OF THE DANUBE RIVER

Критичен участък: **525.500** ркм – **524.400** ркм Bottleneck: **525.500** rkm – **524.400**rkm	Дата/Date: **24.11.2026 г.**

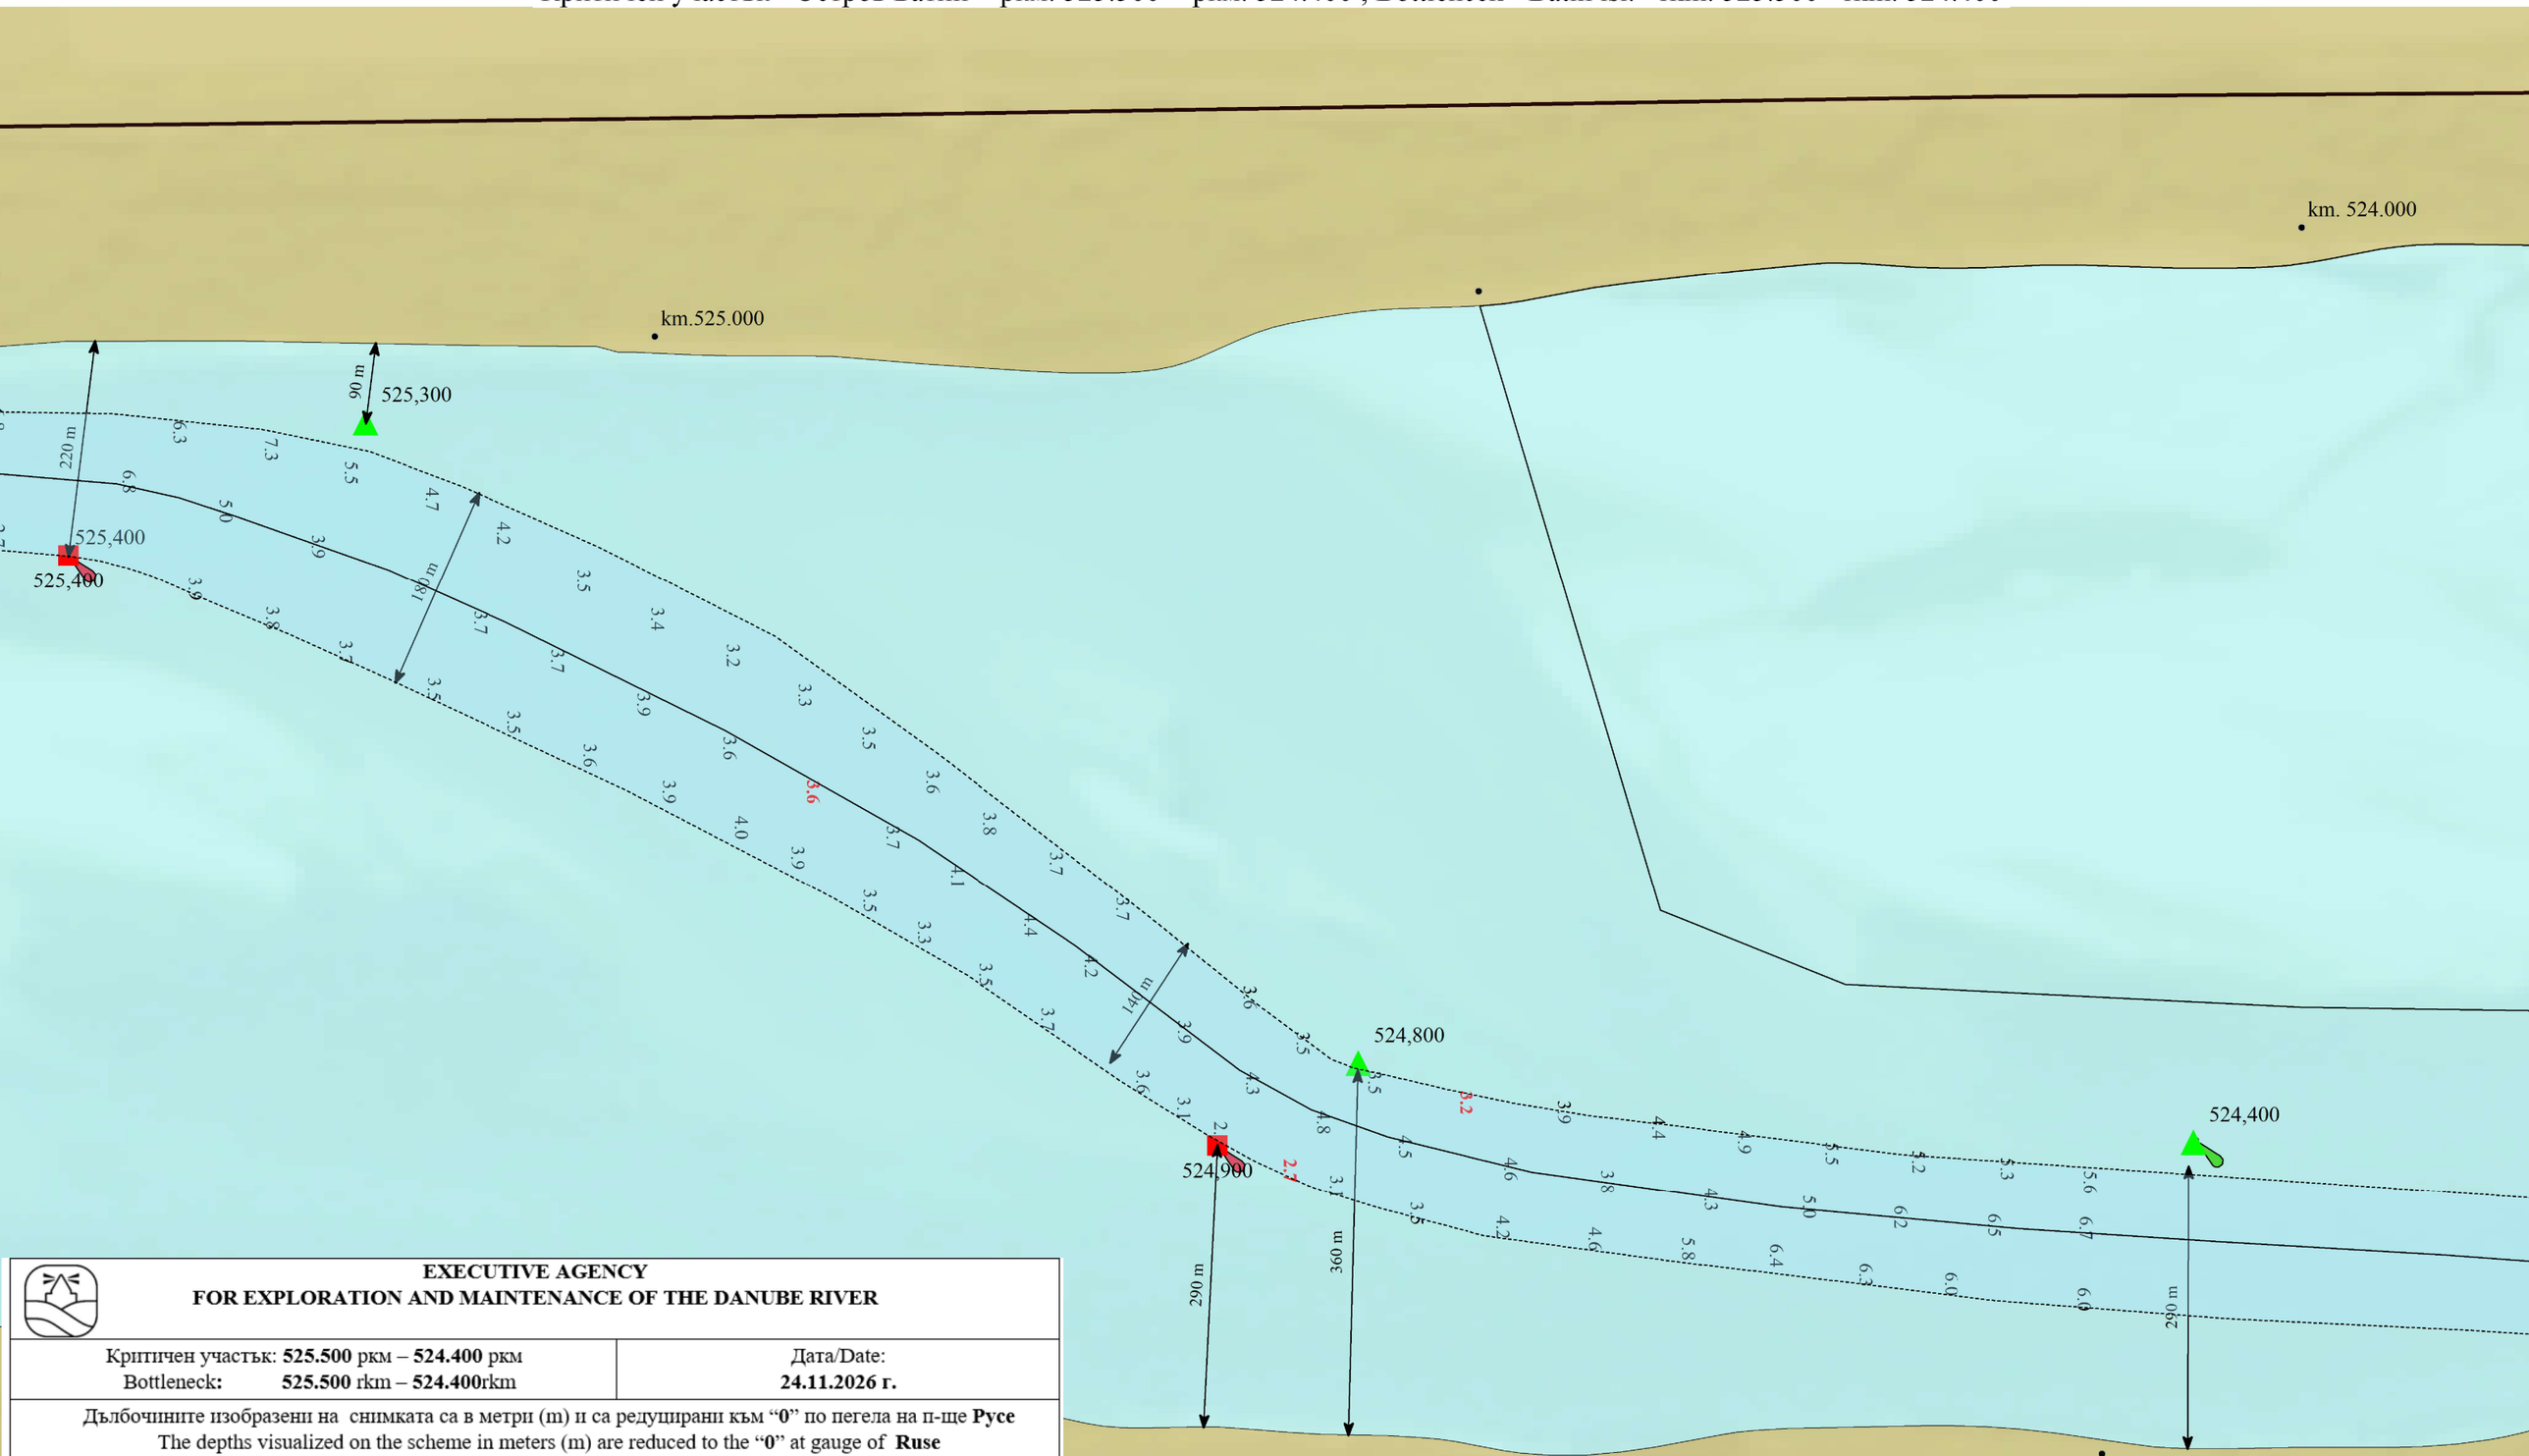
Минимална ширина фарватер / Minimal width fairway: **140 m**

Минимална дълбочина / Minimal depth: **3.2 m (32 dm)**	покрай ограждане лява страна фарватер alongside green buoys
Минимална дълбочина / Minimal depth: **3.6 m (36 dm)**	по медианата на фарватера along the fairway median
Минимална дълбочина / Minimal depth: **2.7 m (27 dm)**	покрай ограждане дясна страна фарватер alongside red buoys
