# Критичен участък "остров Г. Бързина" ркм.576.000 - ркм. 574.000 Bottleneck "G. Barzina isl." rkm. 576.000 - rkm. 574.000

**EXECUTIVE AGENCY**
**FOR EXPLORATION AND MAINTENANCE OF THE DANUBE RIVER**

| Критичен участък: **576.000** ркм – **574.000** ркм<br>Bottleneck: **576.000** rkm – **574.000** rkm | Дата/Date:<br>**06.11.2026 г.** |

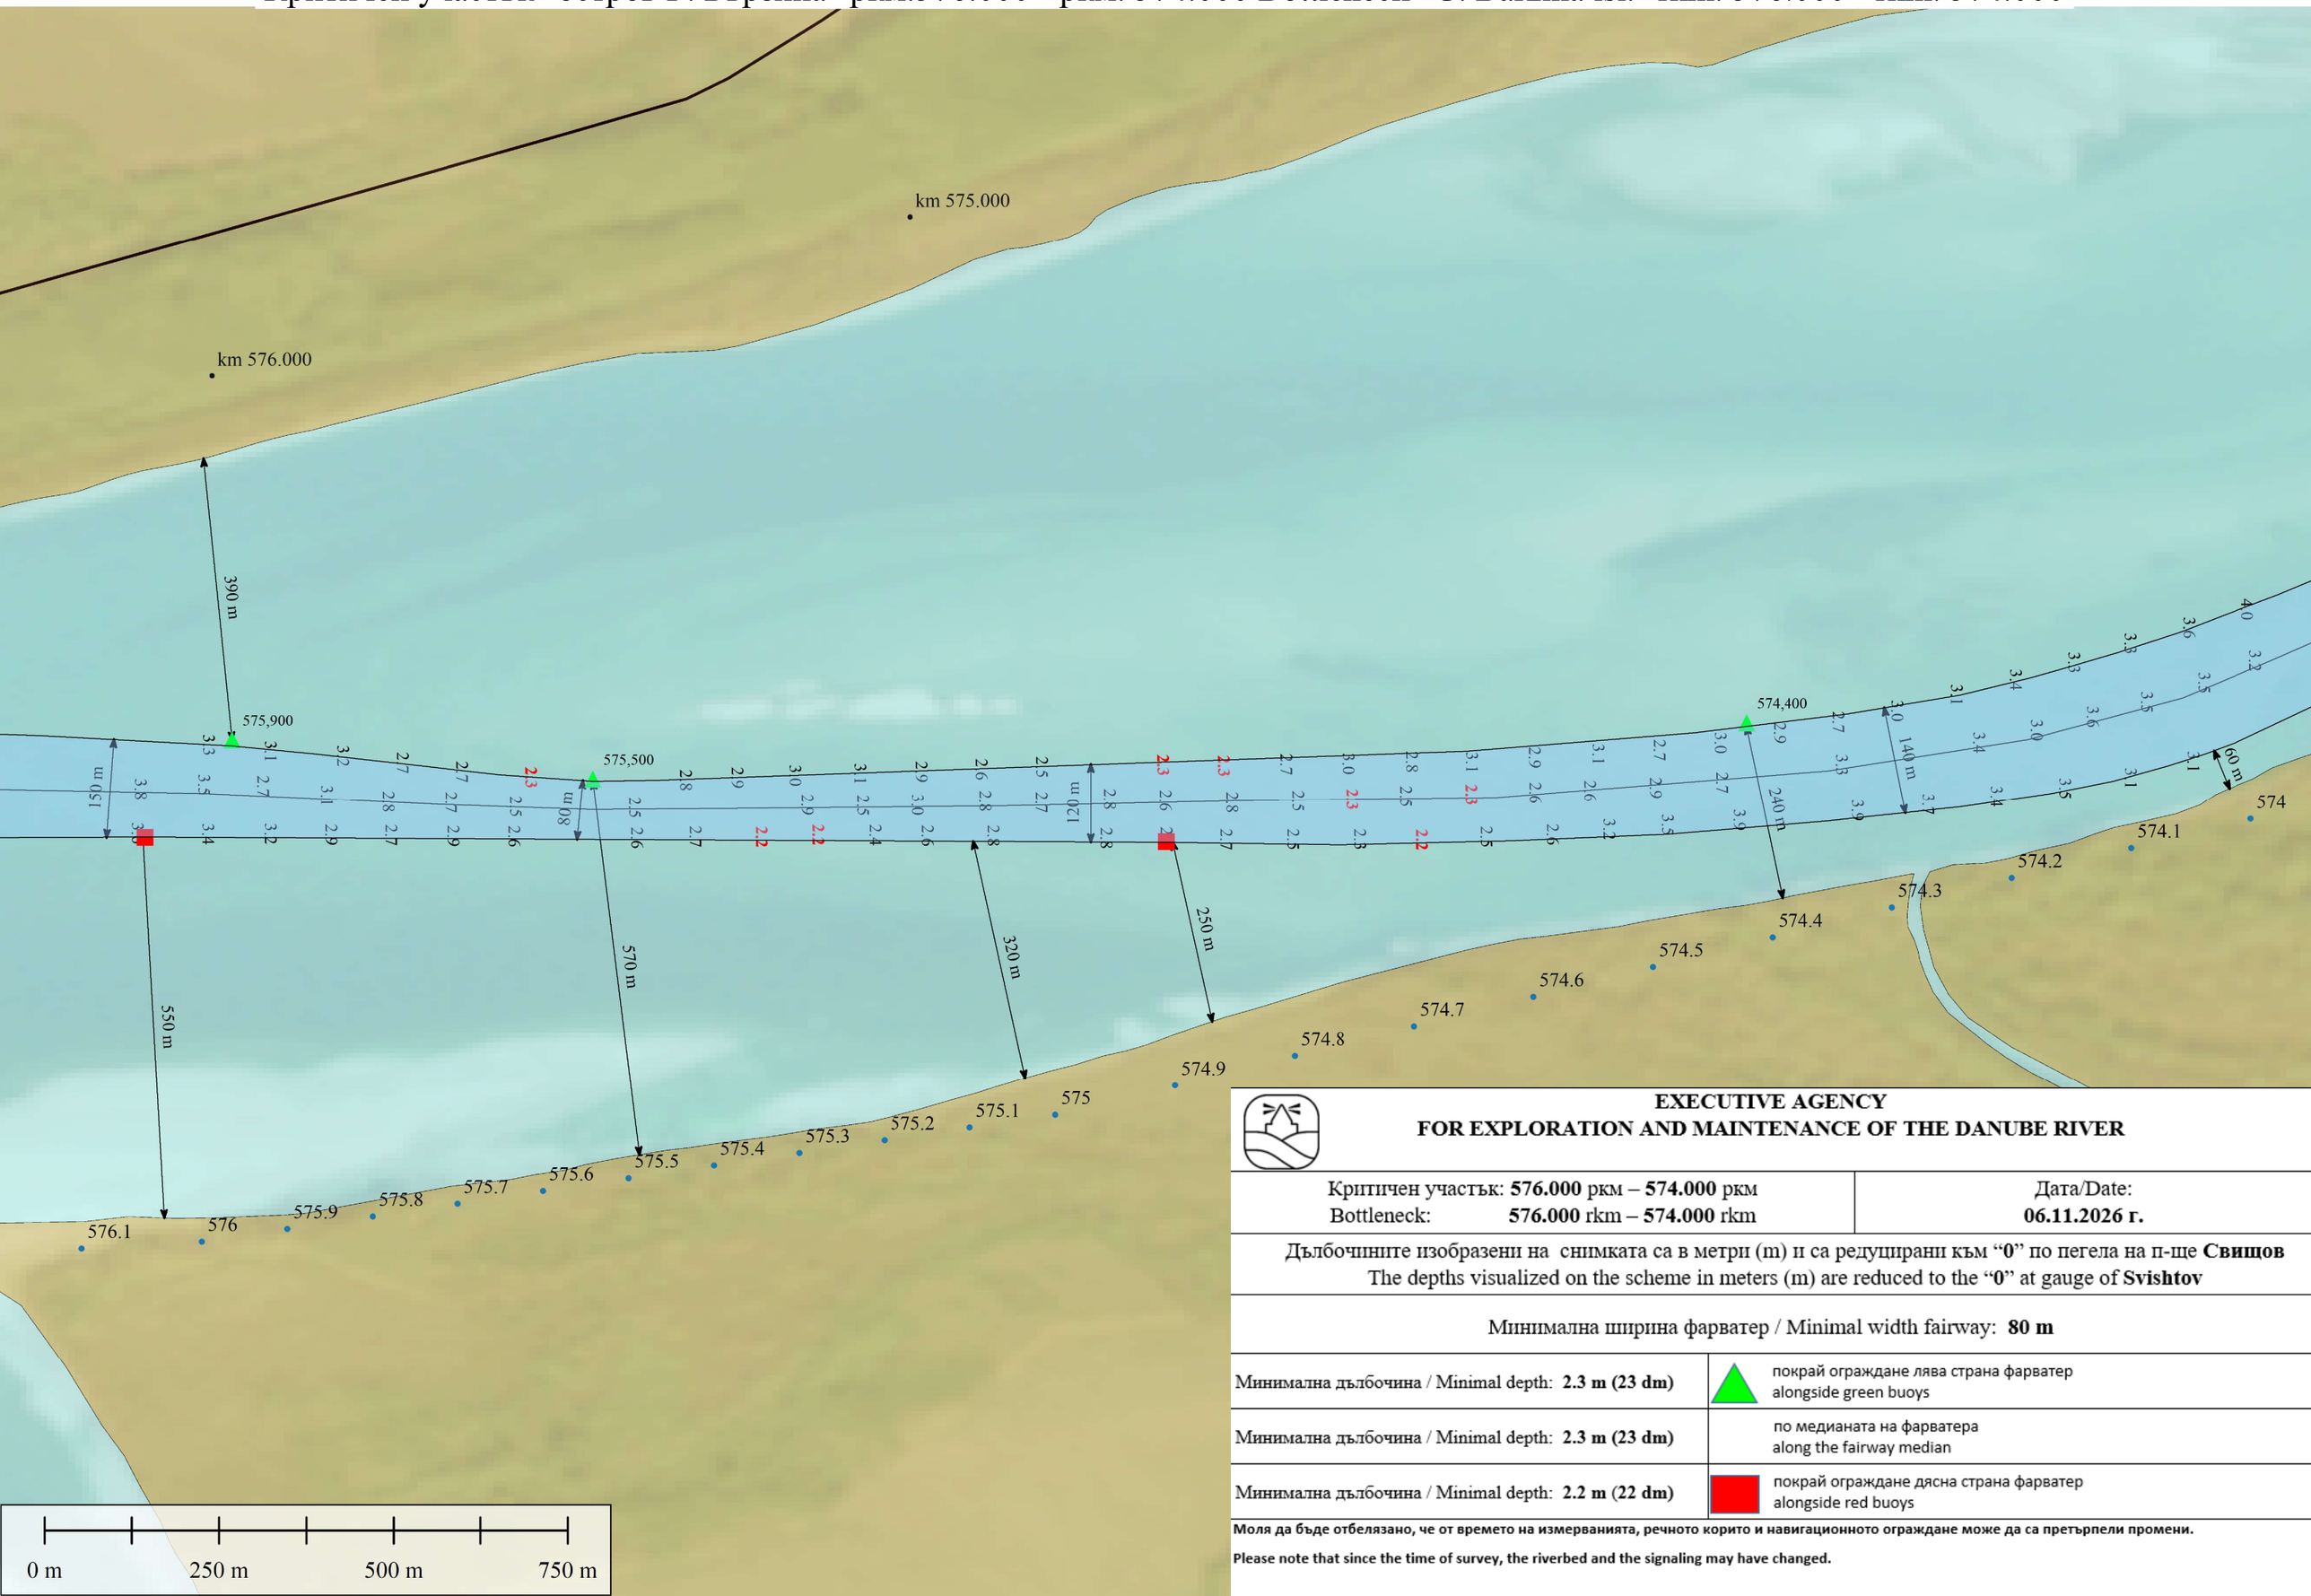
Минимална ширина фарватер / Minimal width fairway: **80 m**

| Минимална дълбочина / Minimal depth: **2.3 m (23 dm)** | покрай ограждане лява страна фарватер<br>alongside green buoys |
| Минимална дълбочина / Minimal depth: **2.3 m (23 dm)** | по медианата на фарватера<br>along the fairway median |
| Минимална дълбочина / Minimal depth: **2.2 m (22 dm)** | покрай ограждане дясна страна фарватер<br>alongside red buoys |
