EXECUTIVE AGENCY
 FOR EXPLORATION AND MAINTENANCE OF THE DANUBE RIVER

Критичен участък: 543.000 ркм – 541.000 ркм
 Bottleneck: 543.000 rkm – 541.000 rkm

Дата/Date:
 30.04.2025 г.

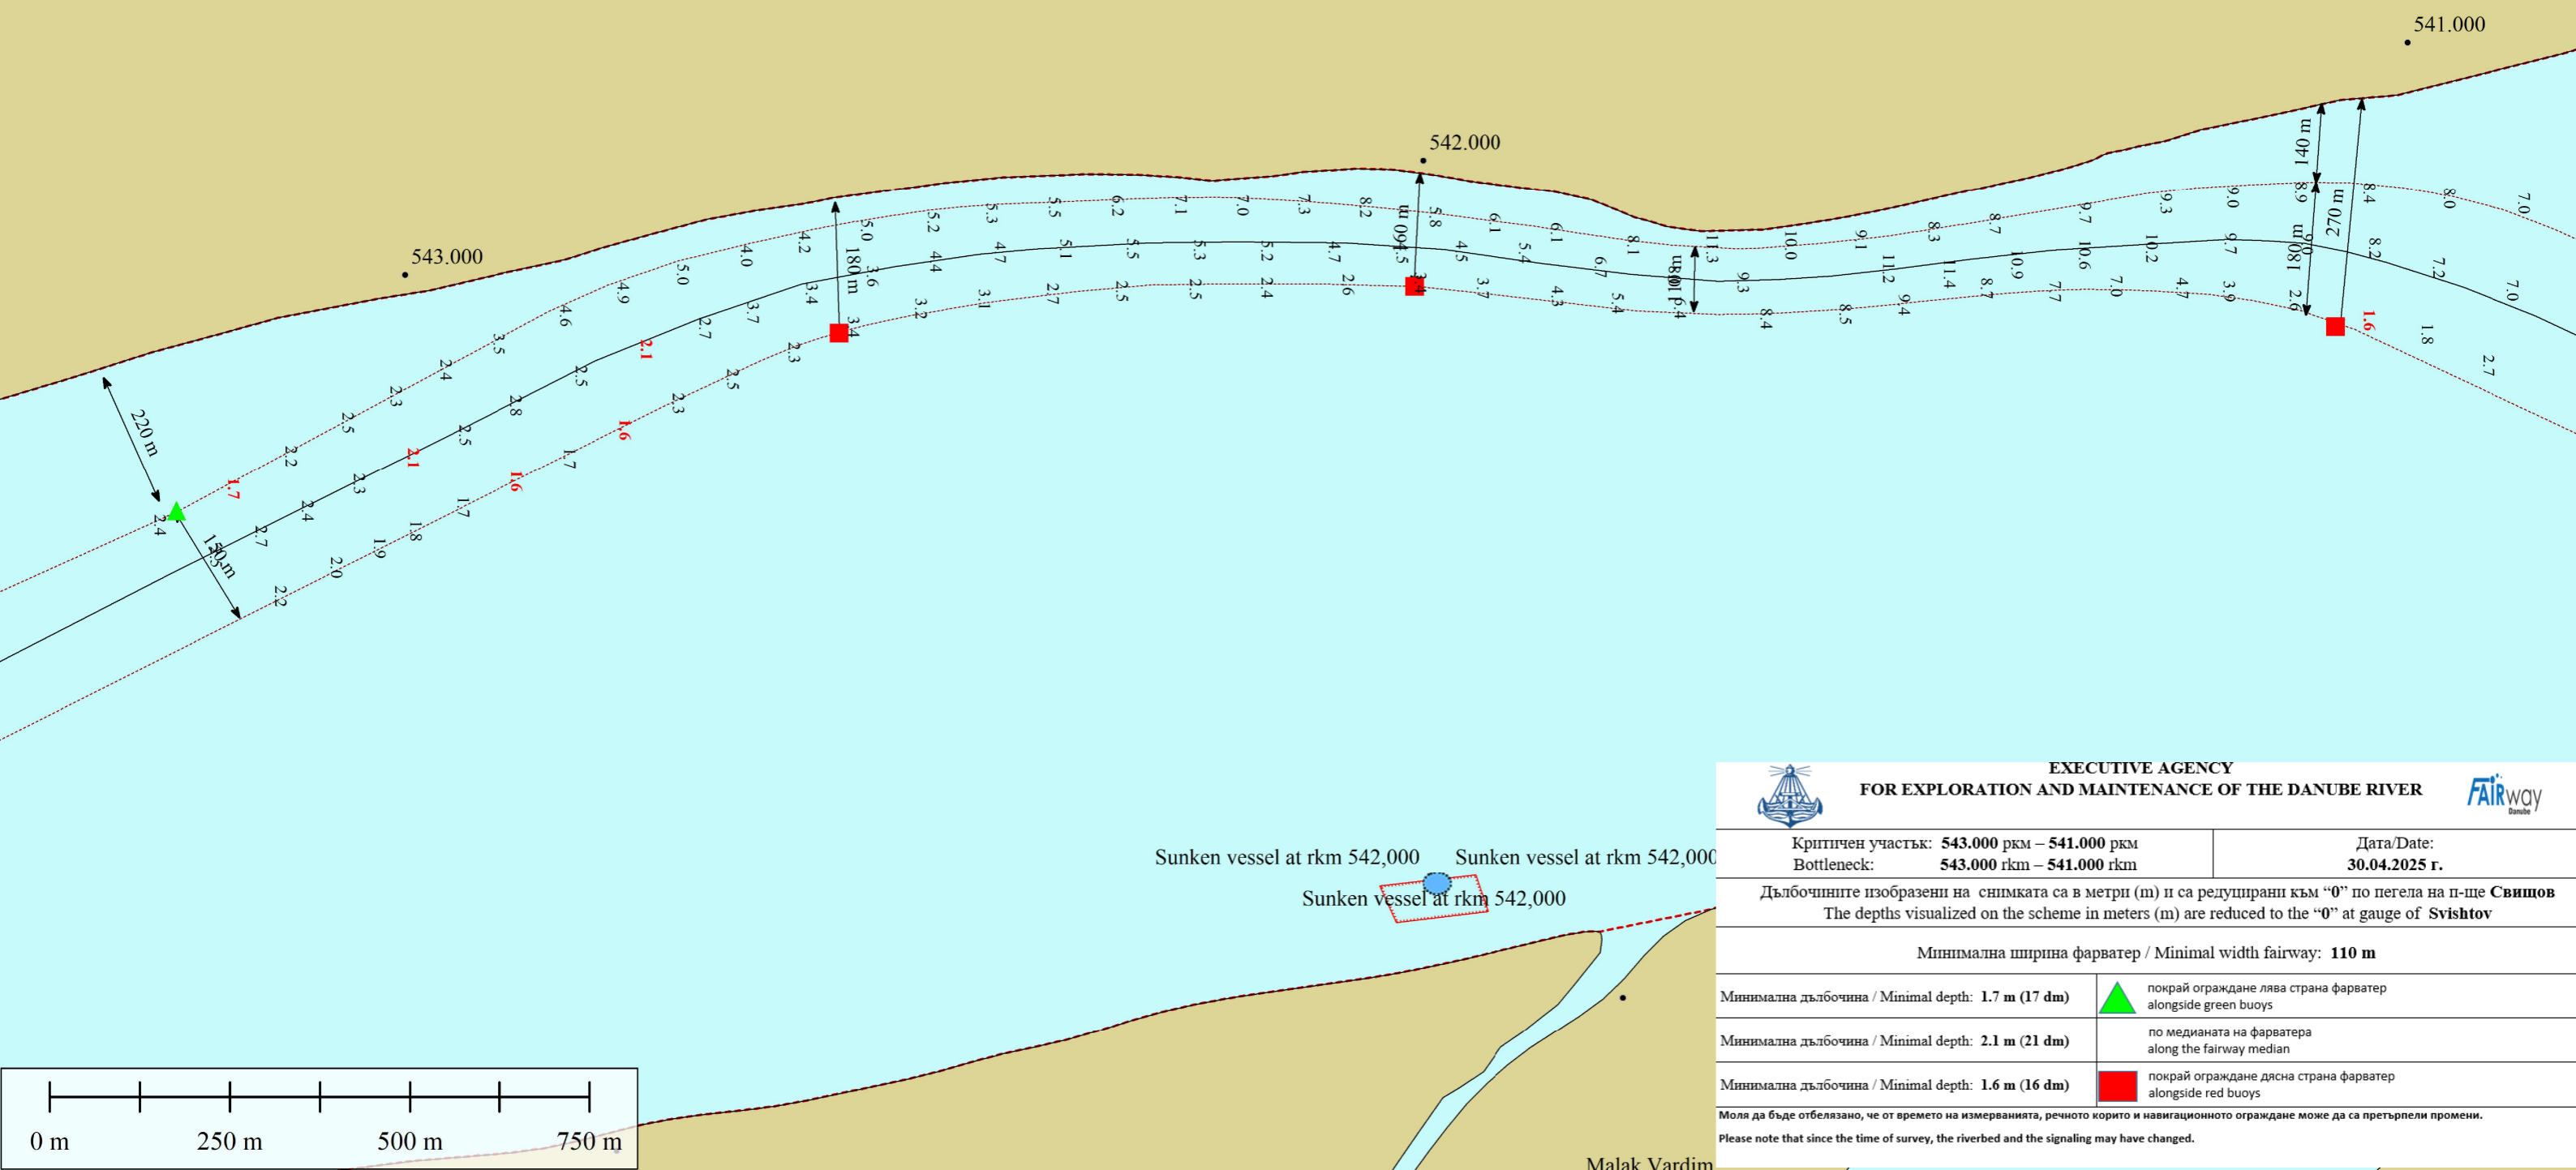
Sunken vessel at rkm 542,000 Sunken vessel at rkm 542,000
 Sunken vessel at rkm 542,000

Дълбочините изобразени на снимката са в метри (m) и са редуцирани към "0" по пегела на п-ще Свищов
 The depths visualized on the scheme in meters (m) are reduced to the "0" at gauge of Svishov

Минимална ширина фарватер / Minimal width fairway: 110 m

Минимална дълбочина / Minimal depth: 1.7 m (17 dm)

покрай ограждане лява страна фарватер alongside green buoys
Минимална дълбочина / Minimal depth: 2.1 m (21 dm)	по медианата на фарватера along the fairway median
Минимална дълбочина / Minimal depth: 1.6 m (16 dm)

покрай ограждане дясна страна фарватер alongside red buoys
